Петрозаводск погрузился во тьму

Причины проблемы освещения

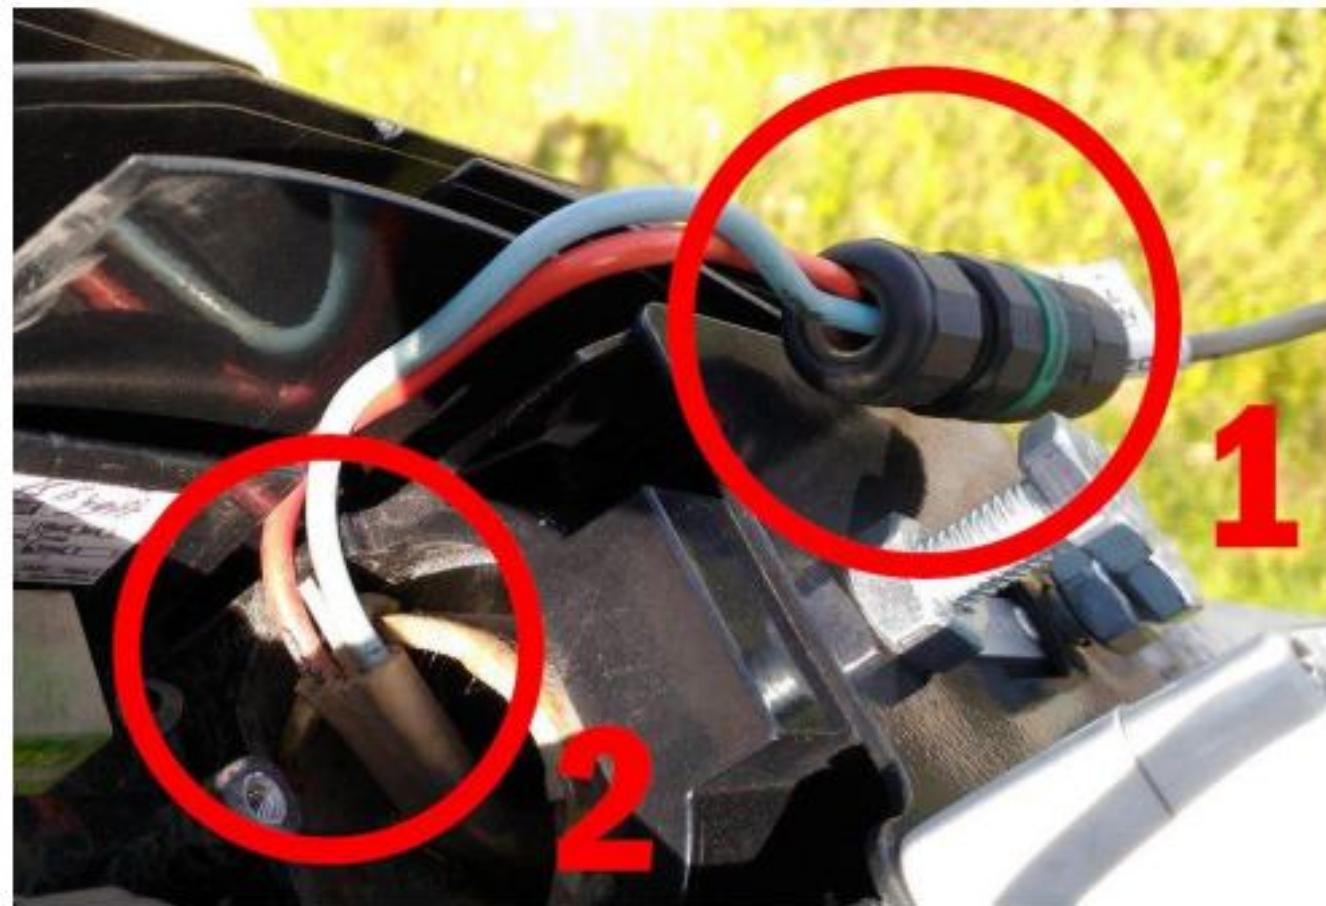
Отсутствие заземления: 1 - заземляющий проводник отсутствует, отсутствует герметизирующая прокладка в соединителе; 2 – заземляющий проводник откручен на вводе в светильник.

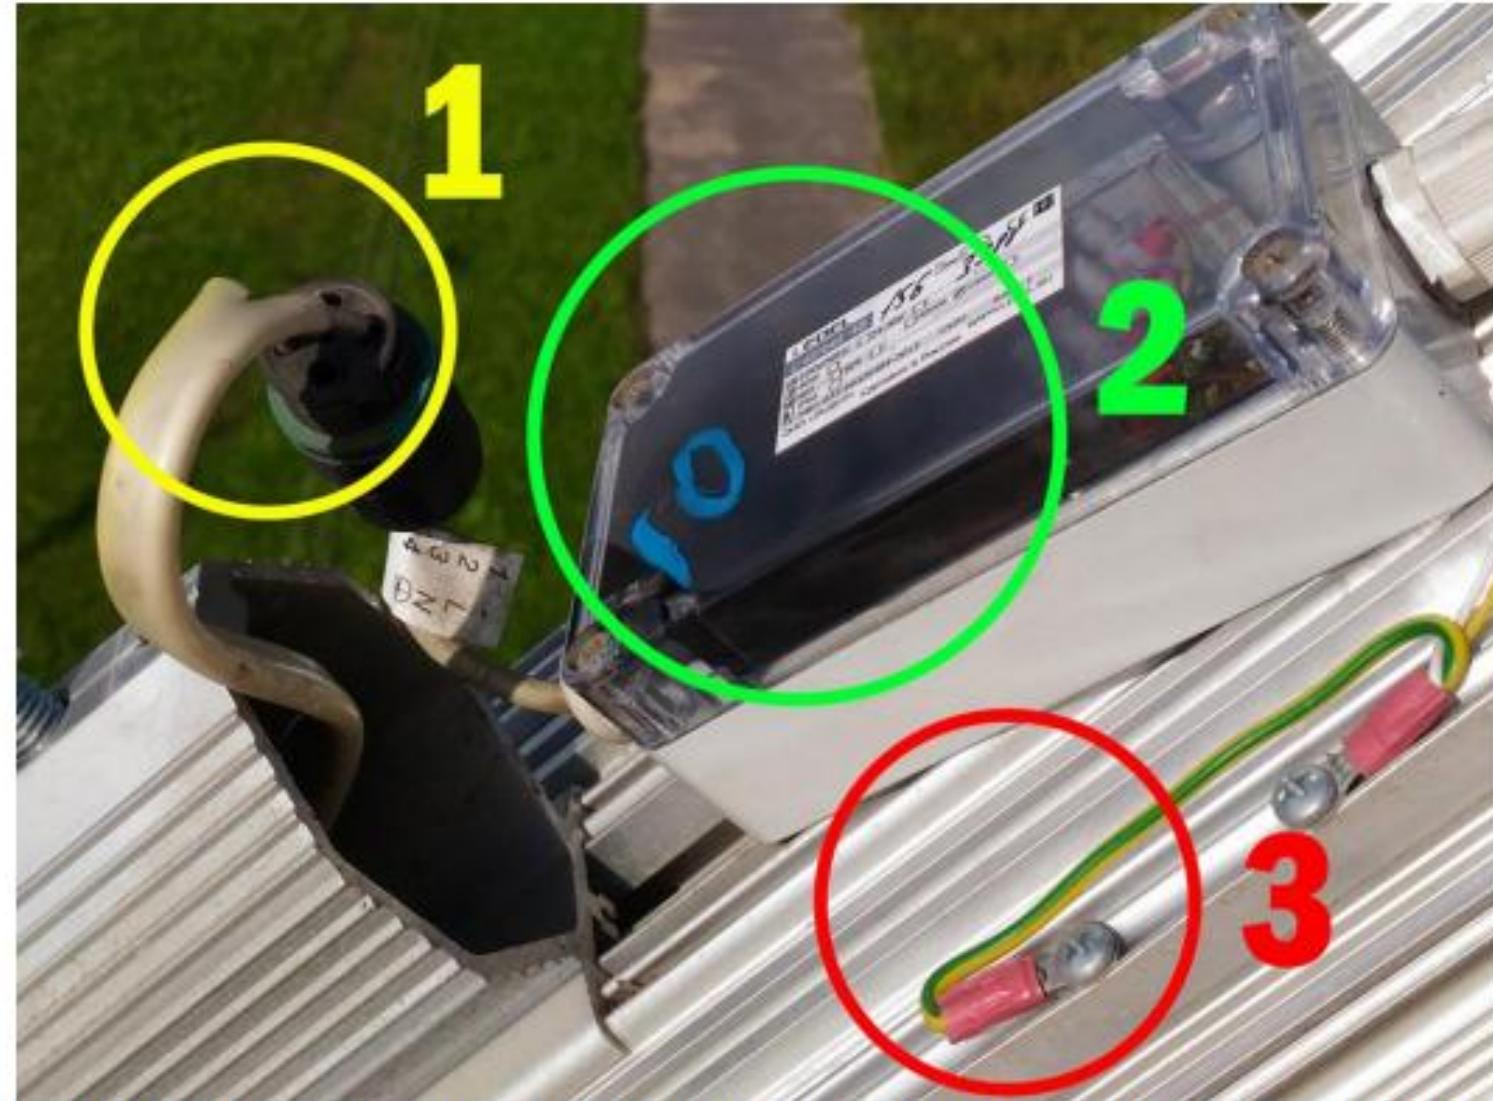
1 - Отсутствует герметизирующий колпачок соединителя, 2 – блок питания вышел из строя от наведенного напряжения рядом стоящей ЛЭП, 3- отсутствует заземление светильника.

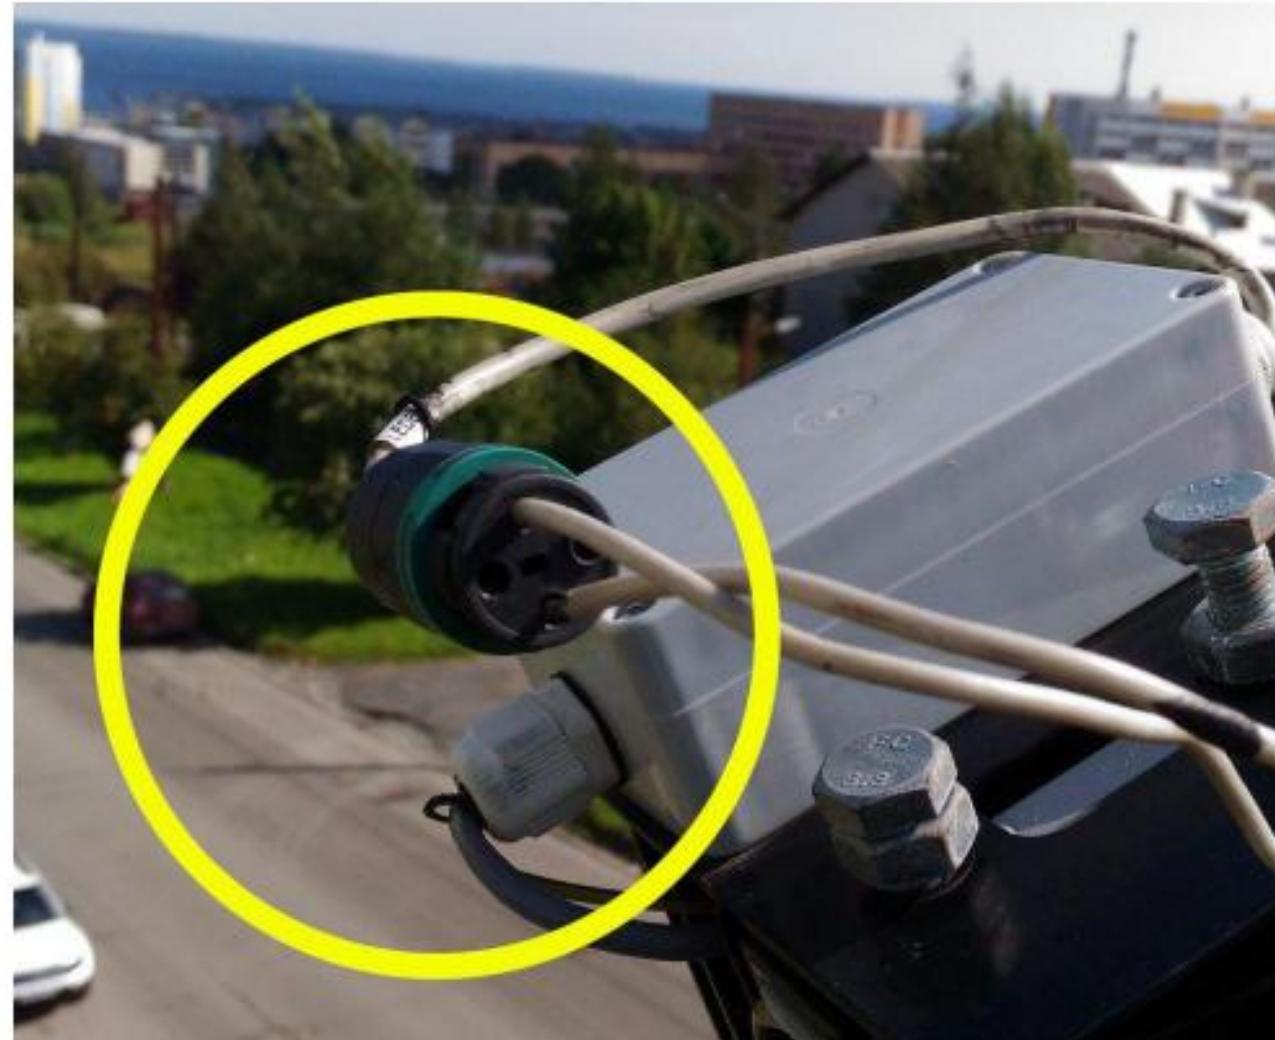
Отсутствие заземления: заземляющий проводник отсутствует, отсутствует герметизирующий колпачок на соединителе, монтаж выполнен проводом для временного подключения местного освещения с однослойной изоляцией. При монтаже выдавлено герметизирующее кольцо гермоввода блока питания – нарушена герметичность блока питания.

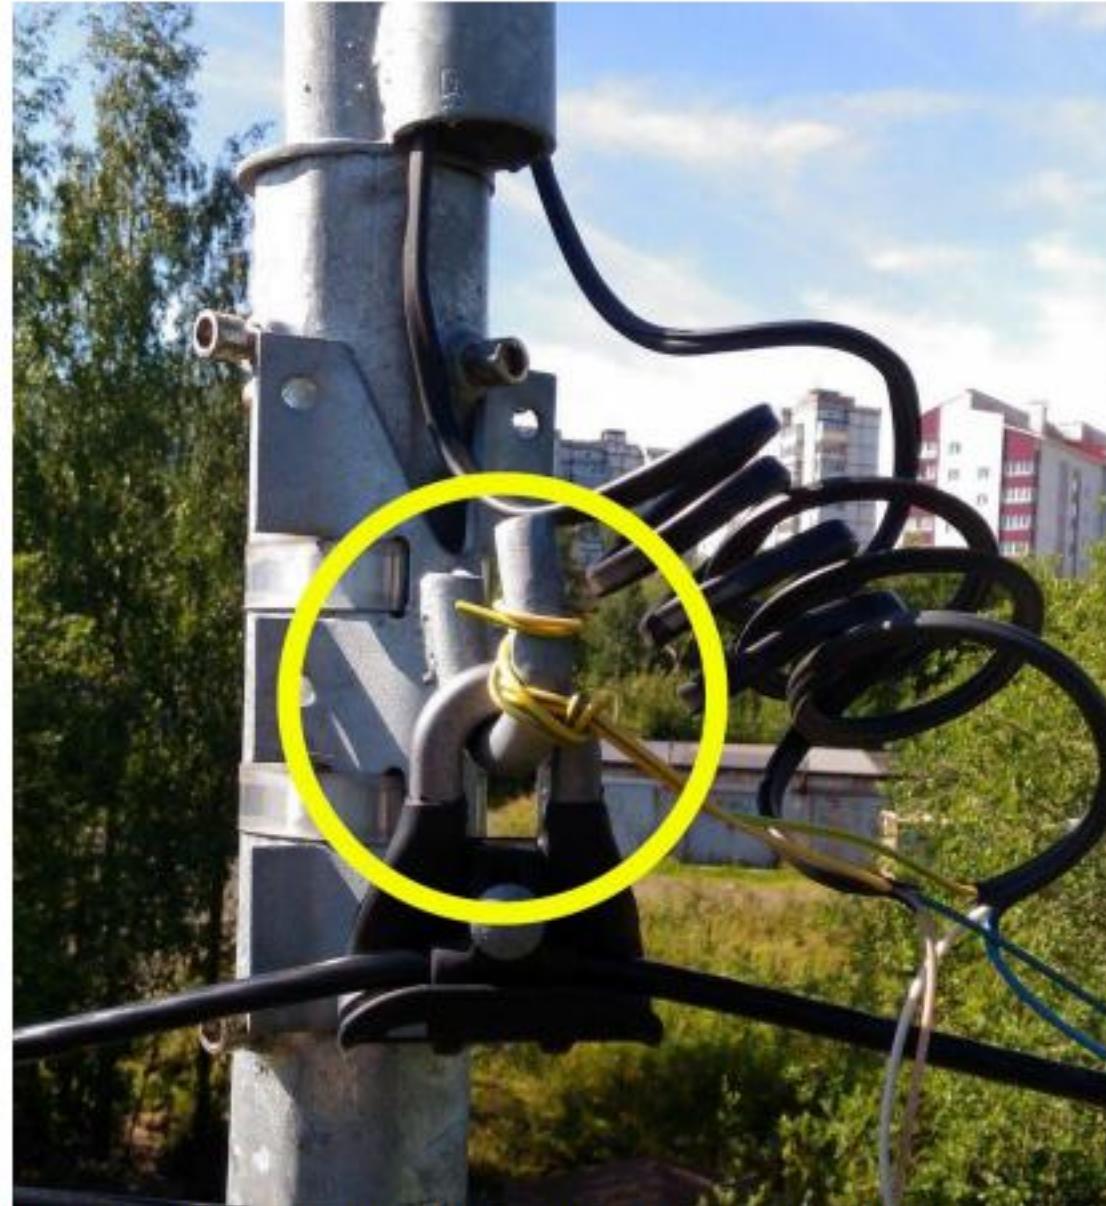
Отсутствие заземления: открученный заземляющий проводник намотан на крюк опоры

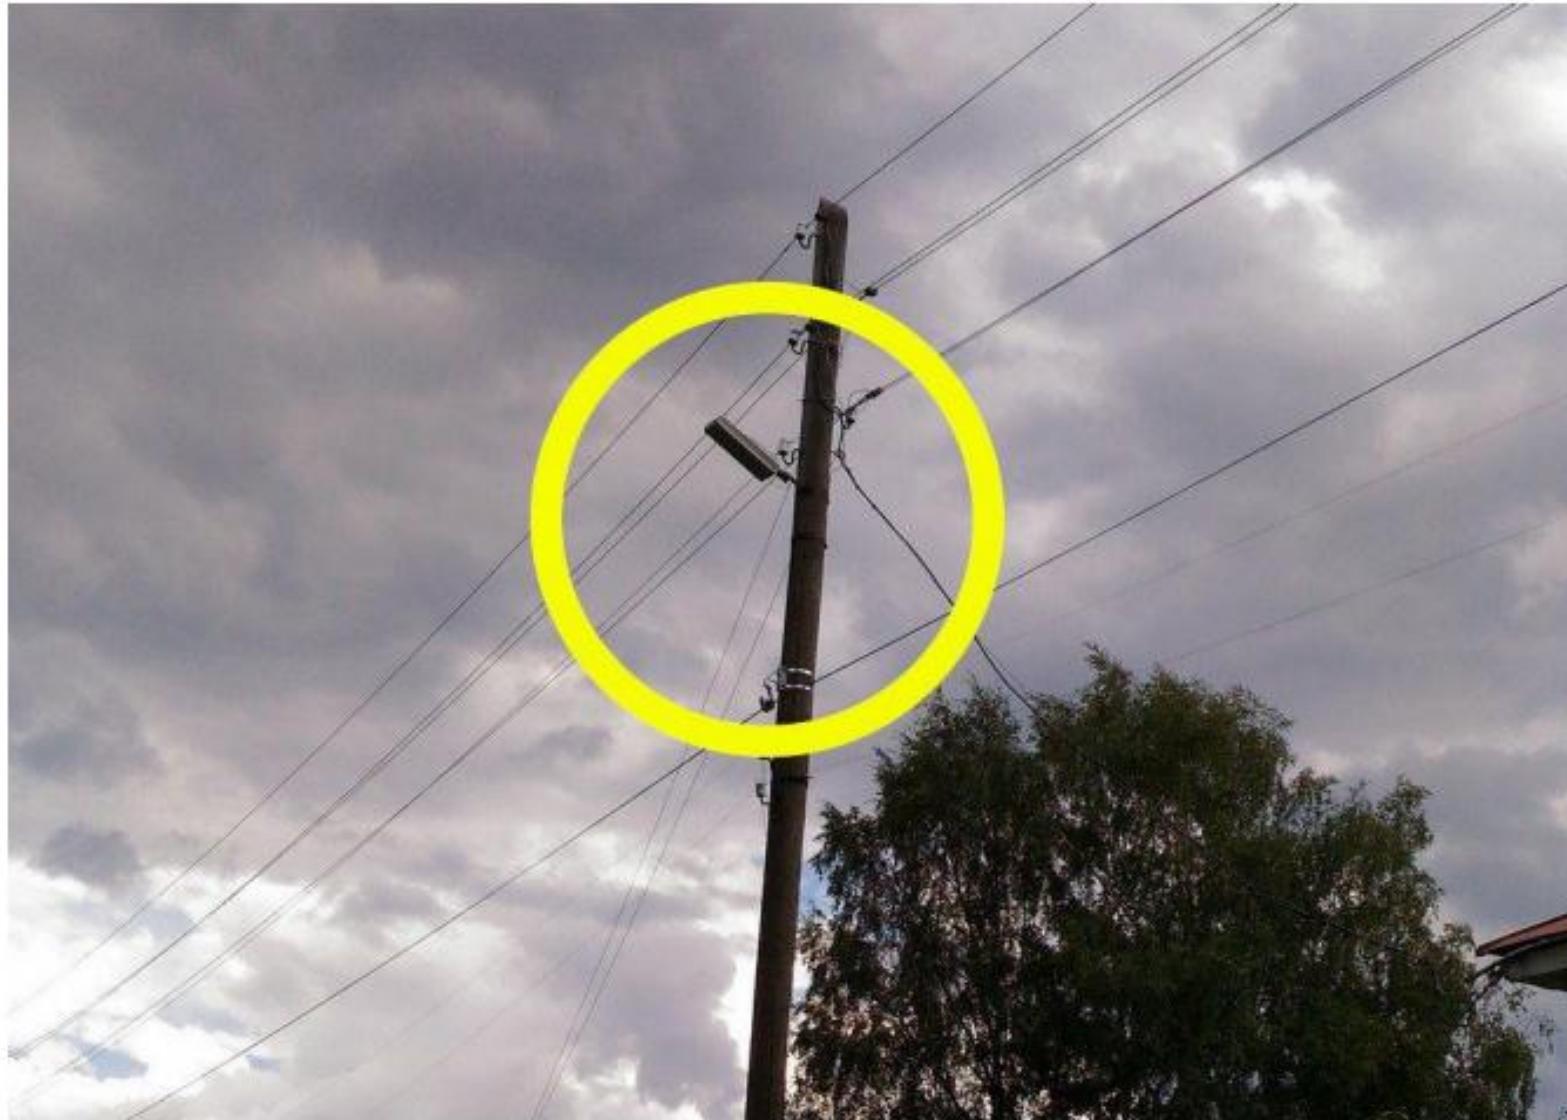
Отсутствие заземления: светильник смонтирован на деревянную опору

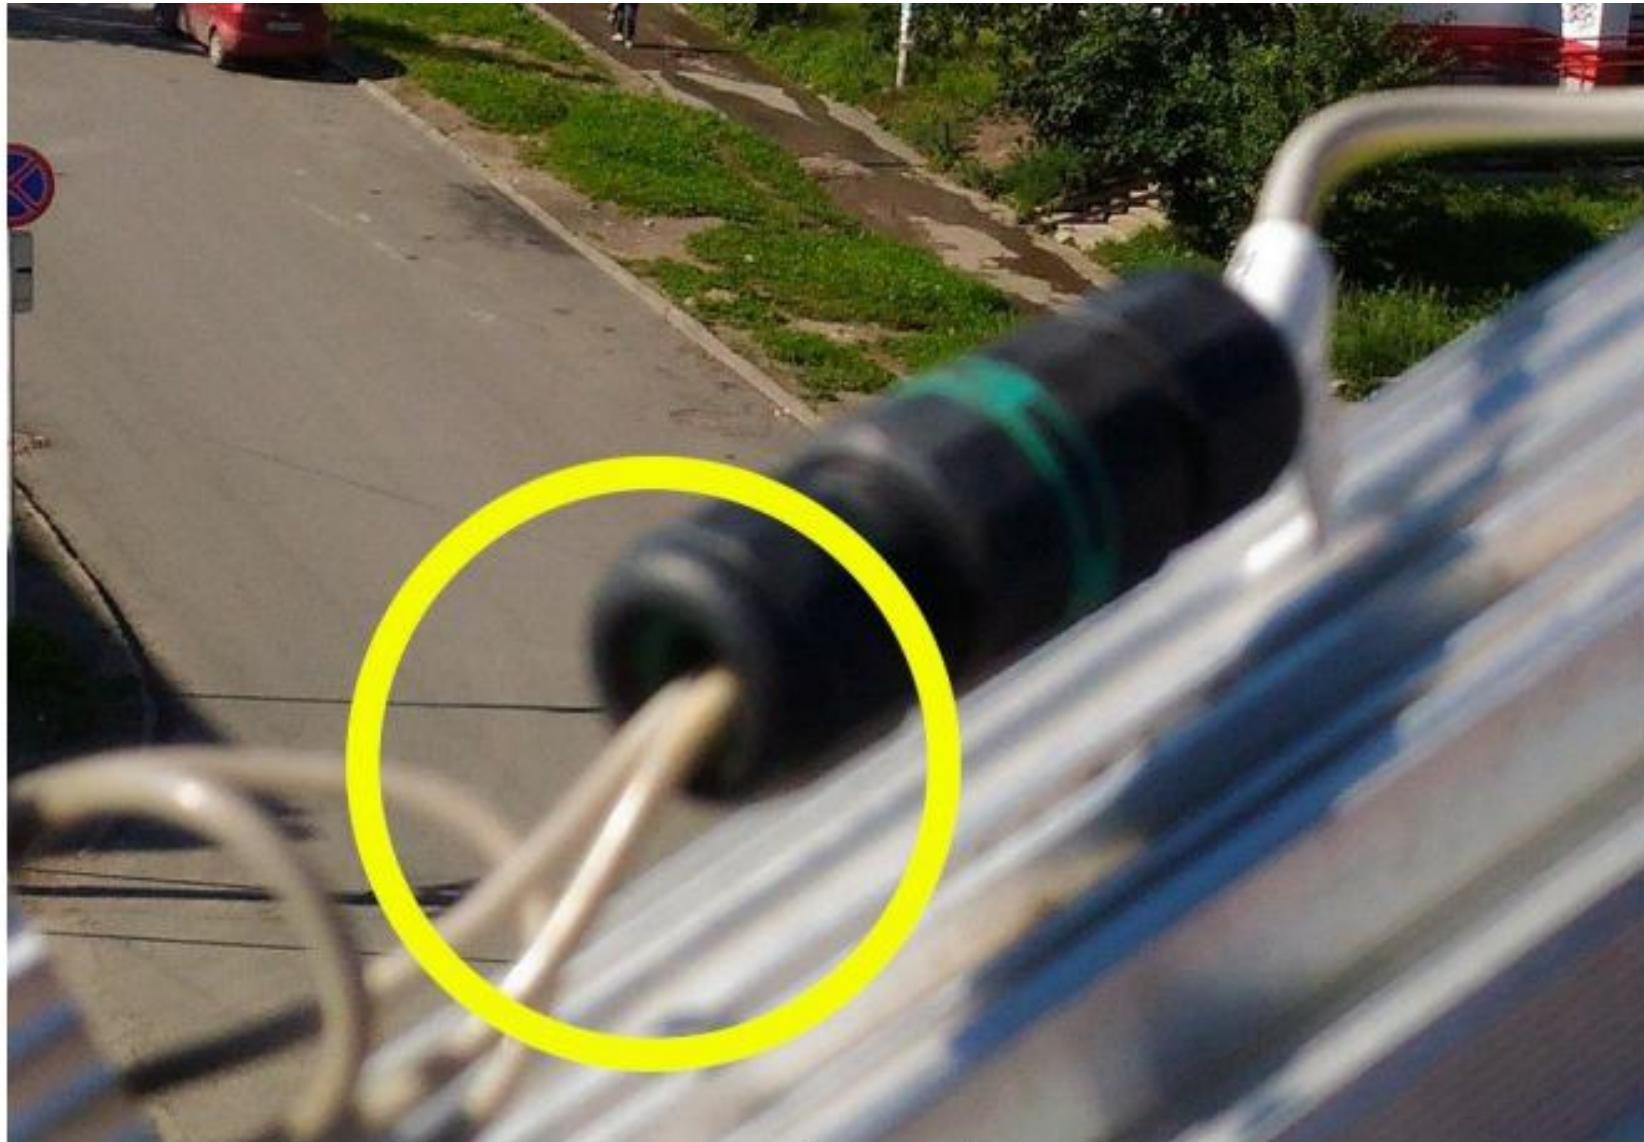
Отсутствие заземления: заземляющий проводник отсутствует, отсутствует герметизирующая прокладка в соединителе, монтаж выполнен проводом для временного подключения местного освещения с однослоиной изоляцией.

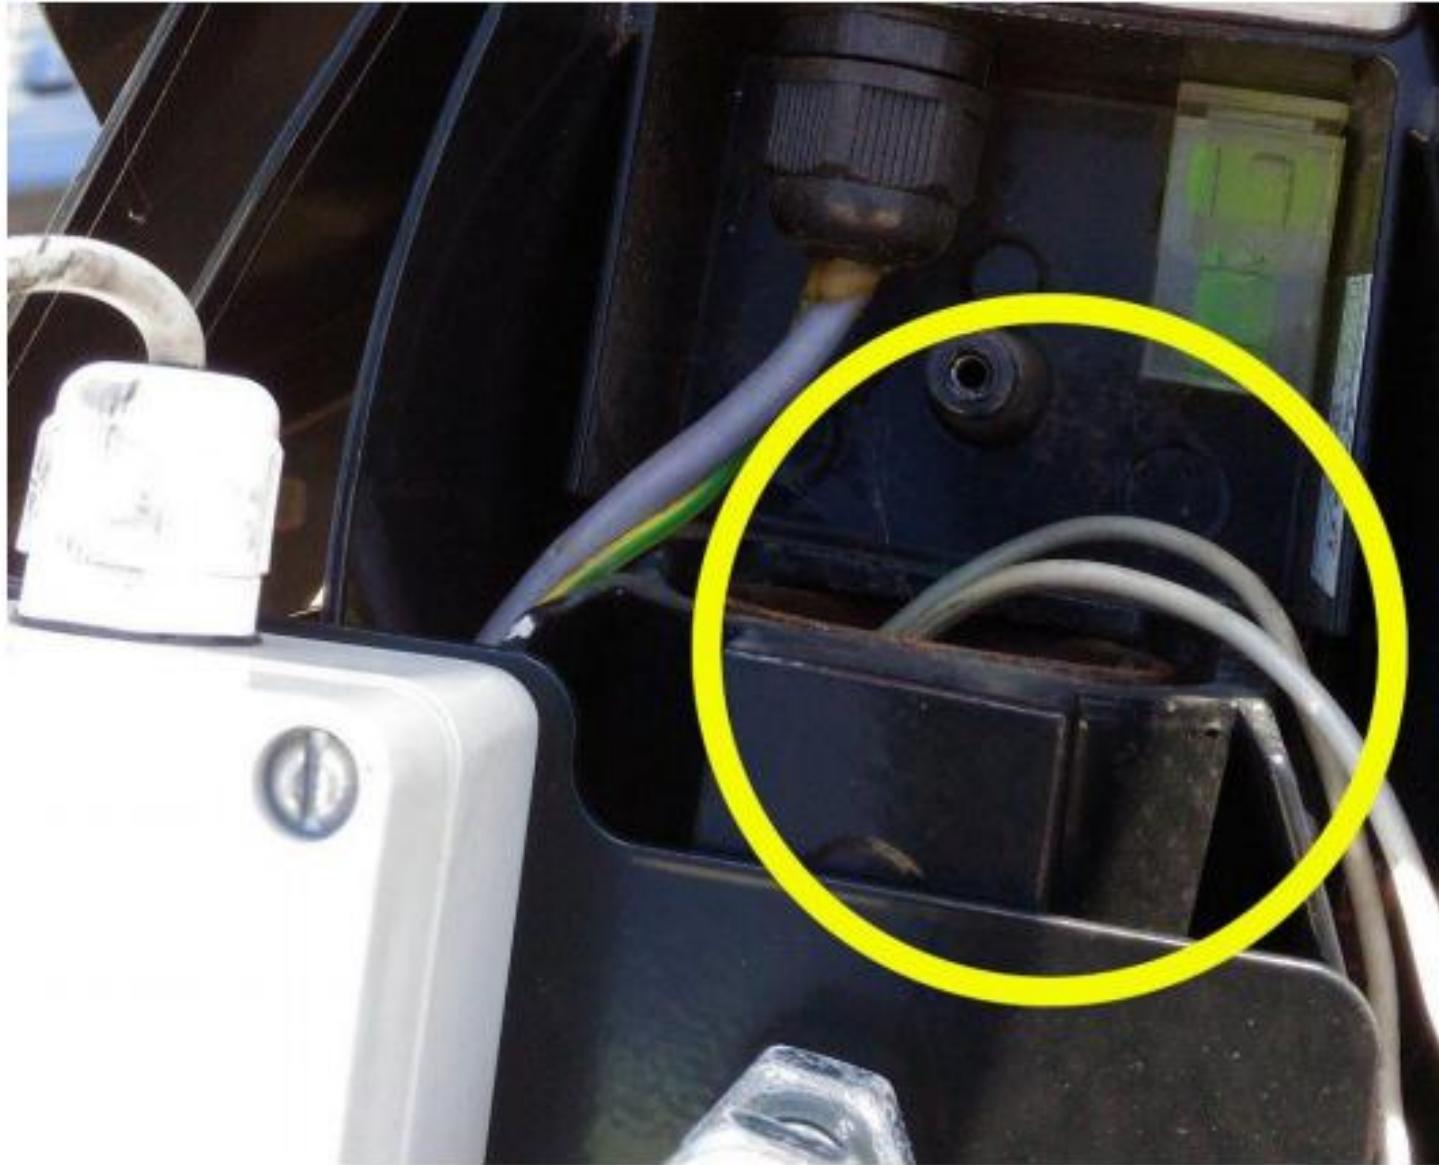
Отсутствие заземления: заземляющий проводник отсутствует, монтаж выполнен проводом для временного подключения местного освещения с однослойной изоляцией.

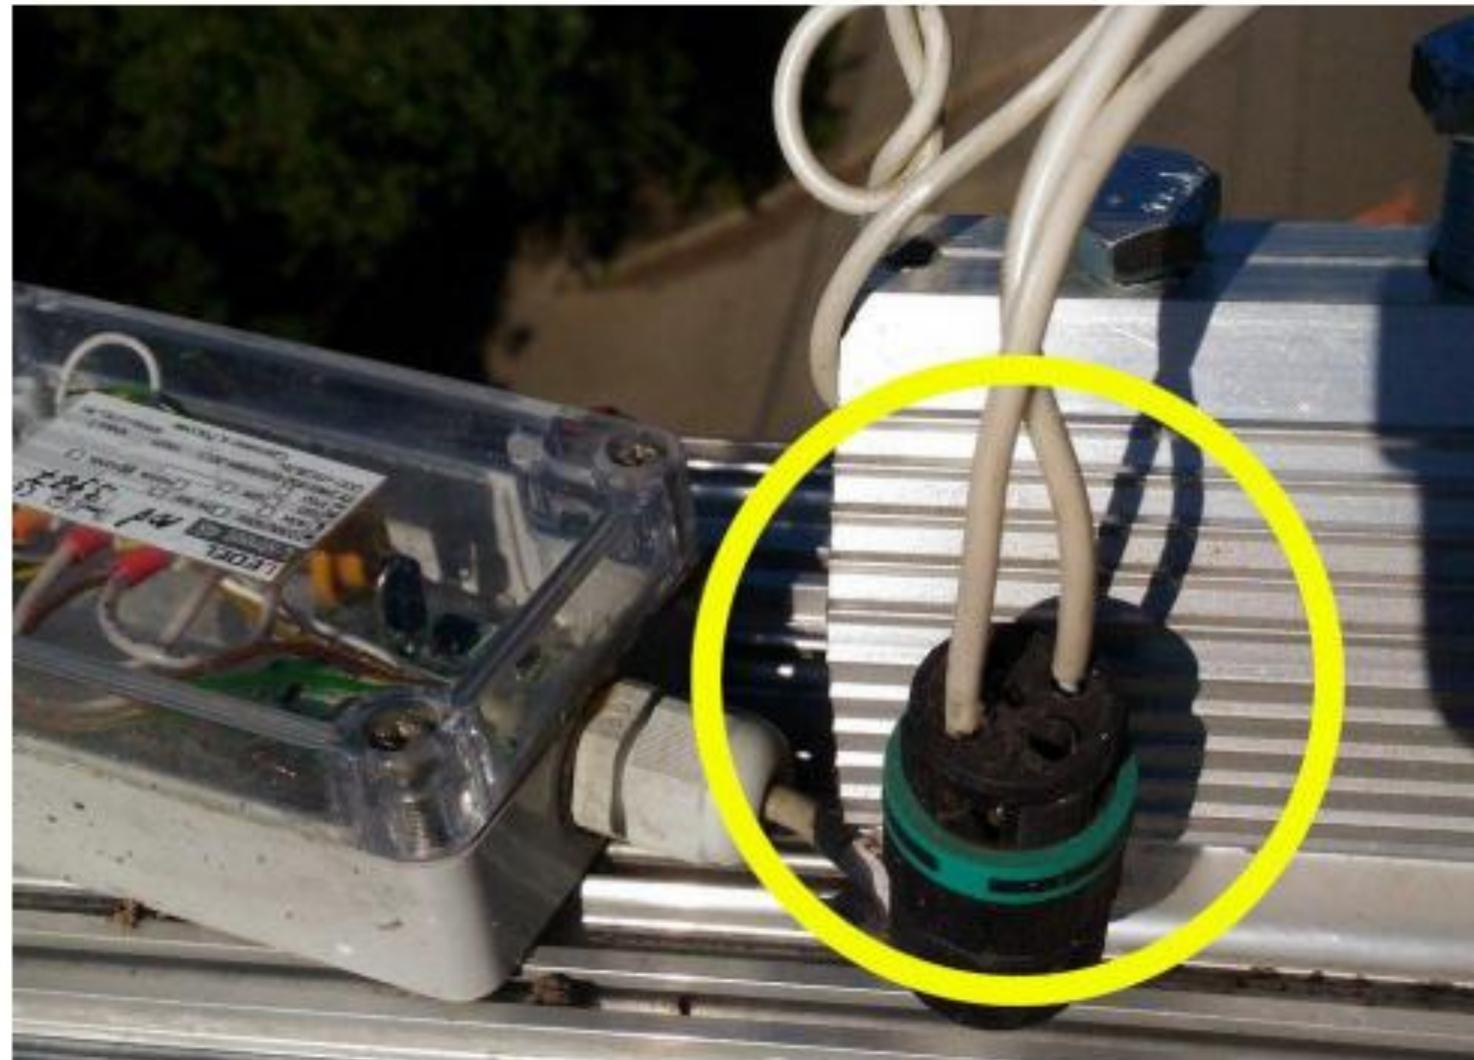
Отсутствие заземления: заземляющий проводник отсутствует, отсутствует герметизирующий колпачок на соединителе, монтаж выполнен проводом для временного подключения местного освещения с однослойной изоляцией.

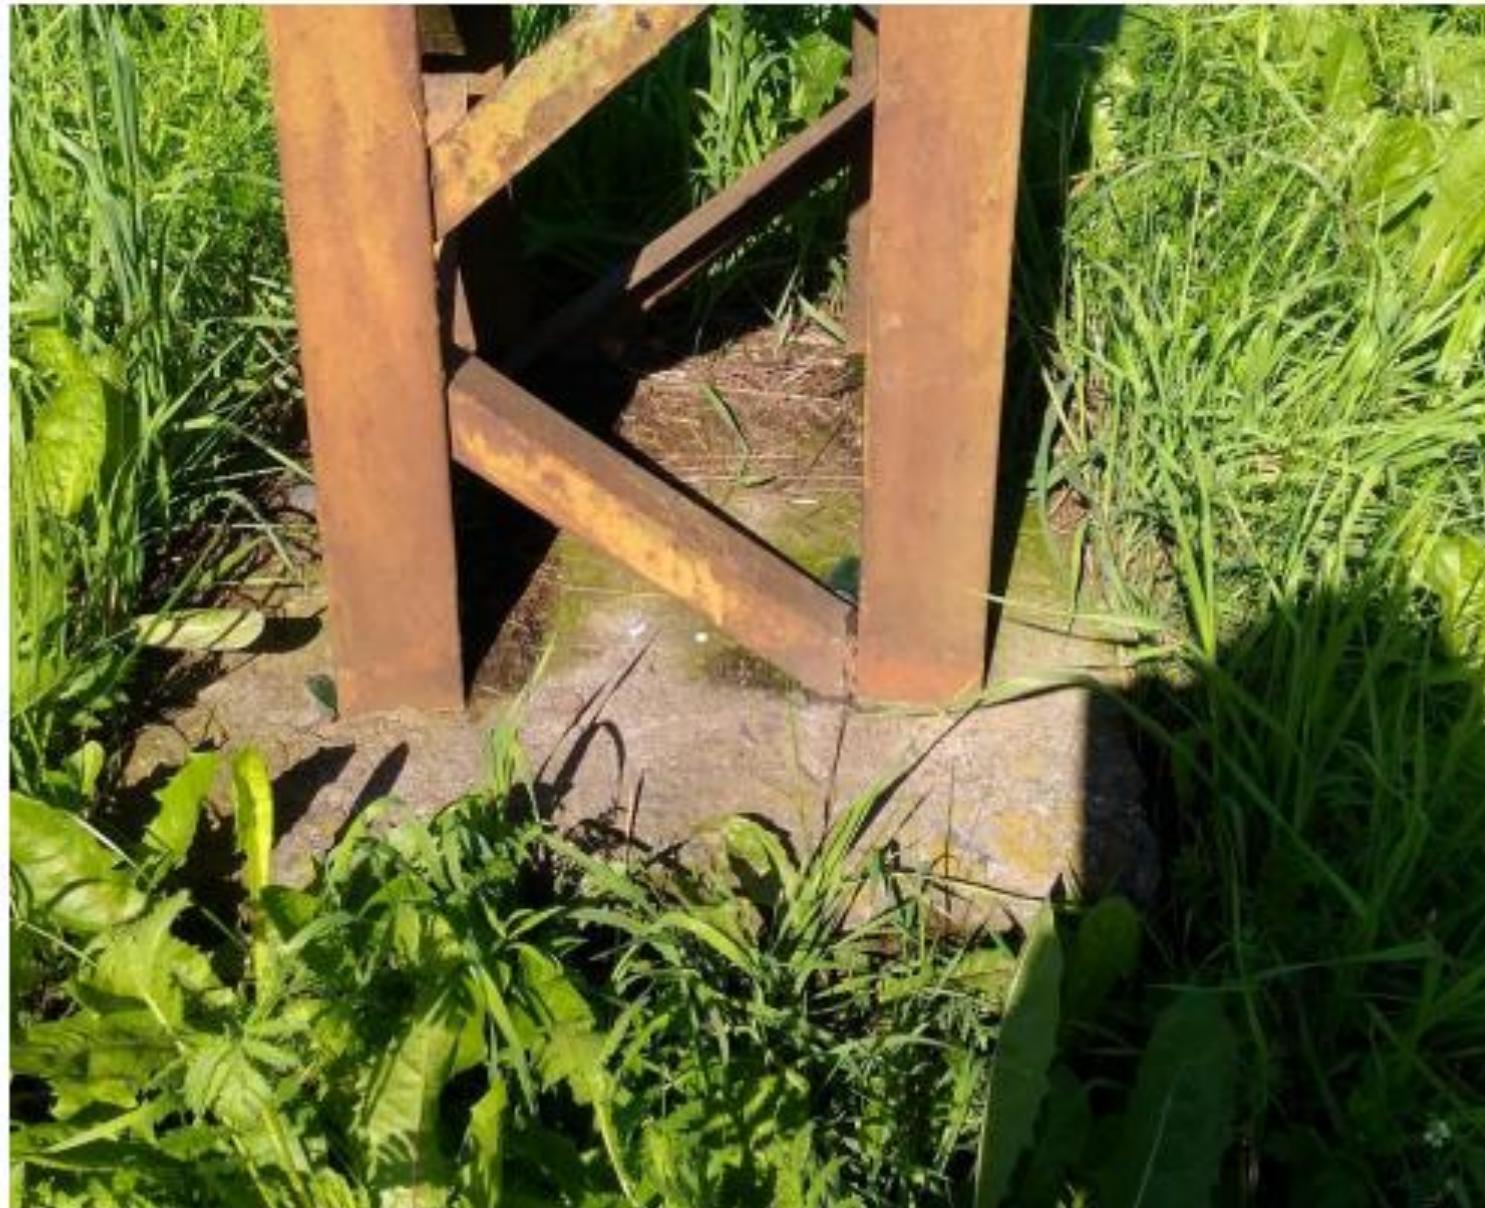
Образец опоры без заземляющих устройств.
